HD ニュース

No. 81
2020. 2. 15

全館空調？

副理事長 森 登

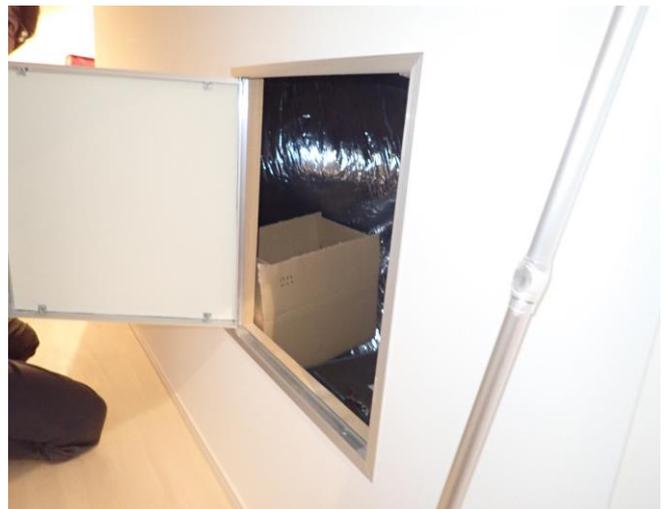
- ・冷媒管の断熱ラッキングが薄かった
- ・空調機本体とダクト接合部の断熱処理が不十分だった

- ①全館空調の空調機本体が下屋部分の小屋裏に設置してあり、夏の時期に結露が発生した、冬は結露していない
- ②空調機本体から出ている冷媒管に結露が生じた
- ③ダクトにも部分的に結露が生じていた

小屋裏収納の点検口から空調機本体を見る

- ・冷媒管に結露が発生した（断熱材の増貼りで対策済み）。
- ・ダクトは吊材にて空中に吊ってあり、結露水が天井裏に垂れた痕跡は無い＝ダクトに結露は無い。
- ・工務店担当者には、結露の原因が分からない。
- ・効果は不明だが、対策（断熱材の増貼り）は、行っている

- ① 結露水の容量が大きくないことを踏まえると、生活にて発生した水蒸気が、小屋裏に上がってきた（普通にあることです）。
- ② UB の間仕切り壁上部に気流止めが無い＝外部の湿気が床下を通過して、間仕切りの隙間を通り、小屋裏に入ってくる。
- ③ 1階天井裏と小屋裏は一体空間になっているか

ら（普通です）、天井照明器具の取付けの隙間から、水蒸気が上がってきた。

まずは、下屋の小屋裏（空調機本体が設置してある）の直下に取付いている照明器具の隙間を塞ぐように指示し、「夏場の結露を監察し、原因を3者にて探る」ということにしました。継続相談です。

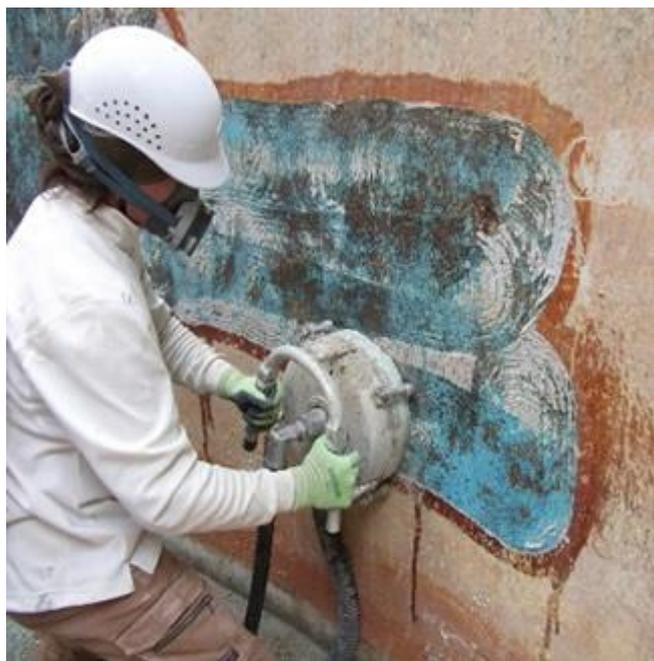
ウォータージェット同時吸引式アスベスト除去工法/榎マルホウから、従前の想定よりも多くの建物にアスベストが採用されていることはいまでもありません。
