HD ニュース

No. 83
2020. 4. 15

建築基準法第 19 条「敷地の衛生及び安全」

建築用空洞コンクリートブロック擁壁

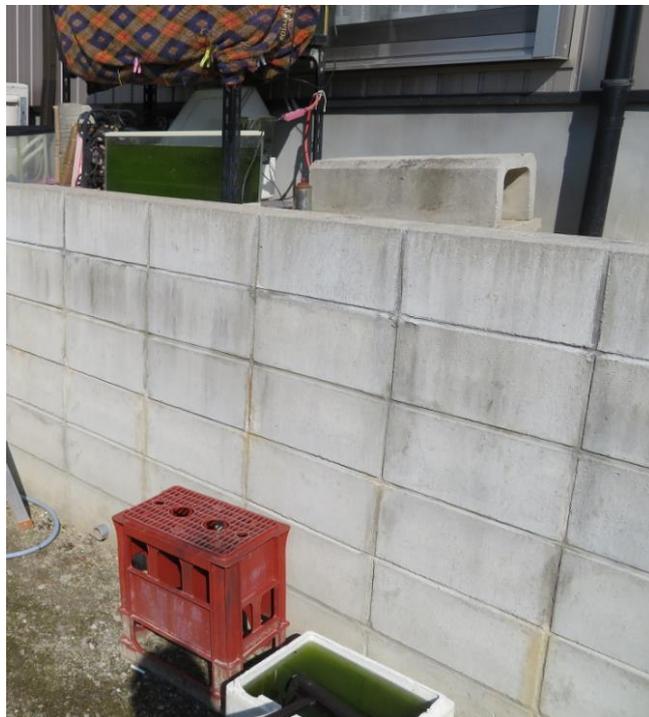
そうである。建築用空洞コンクリートブロック（以下、「ブロック」という。）の擁壁は、擁壁の構造として不適切なのである。施行令第142条では擁壁の構造が規定されており、「鉄筋コンクリート造、石造その他これらに類する腐食しない材料を用いた構造とすること。」と規定されている。また、国土交通大臣が認定したCP型枠ブロックを用いた鉄筋コンクリート擁壁なども法的に使用することが可能である。更に、日本建築学会では、C種の防水ブロック又はCP型枠ブロックを使用した場合に限り2段まで認めている。

そもそも、ブロックは水分を通すため、シェル部分はかぶり厚さから除外される。擁壁に使用したとした場合、土に接している部分のかぶり厚さは40mm必要であるから、厚さ100mm程度のブロックだと、必要なかぶり厚さが確保されないため鉄筋がすぐに腐食してしまい、施行令の「腐食しない材料を用いた構造」に反してしまう。また、圧縮強度が小さく、土圧を受けることを考えると強度面からも問題である。

その点、施行令第62条の8でブロック造の塀は認めているが、第七号で、「基礎の丈は35cm以上とし、根入れ深さは30cm以上とする。」と規定されている。これは、「基礎の天端を地盤面から5cm以上立ち上げよ。」とし、ブロックは地盤面に溜まる雨水や土に接してはならないとの趣旨である。
