**HD** ニュース  
No. 103  
2023. 7. 24

## 擁壁が傾いた

副理事長 森 登

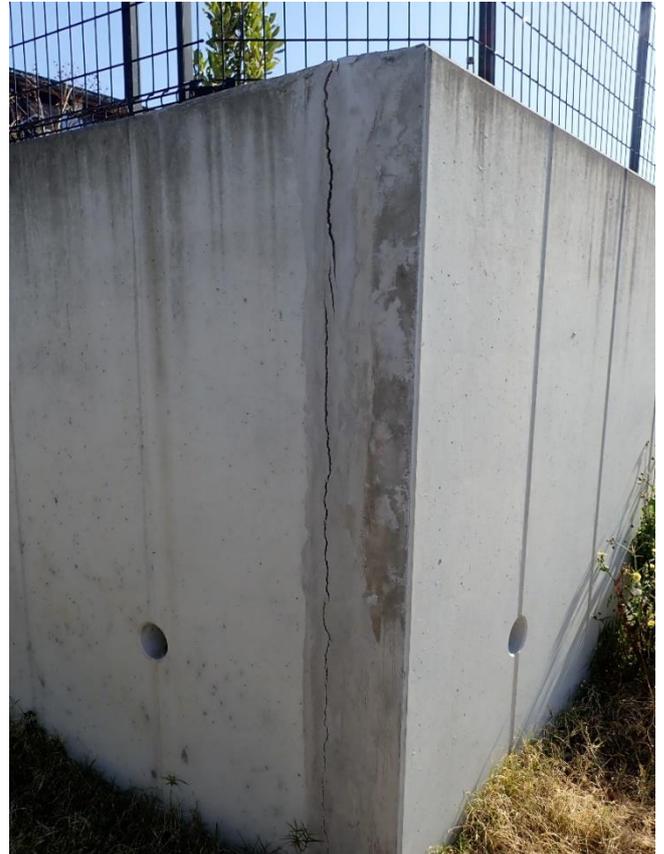
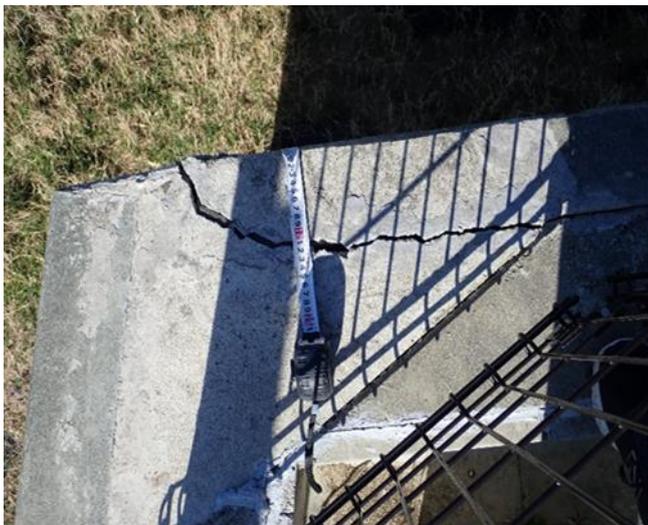
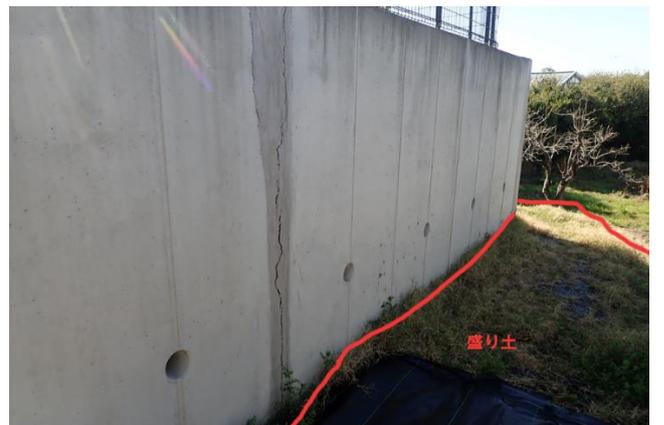
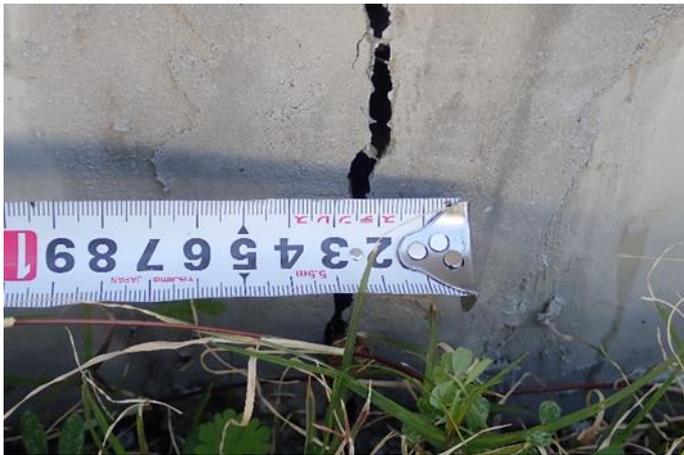
「擁壁が傾いた・ひび割れた」という相談があり、現地確認に行った。

高低差が 3m あり、本来であれば義務擁壁（工作物申請が必要）となる。この場合だと費用と時間がかかる。従って、工事業者はこれを避けるため、先ず 1m 未満の盛土をおこない、その上に 2m 未満の任意擁壁を設置したと思われる。盛土の端は、土木用の土袋を置いて、土の流出を防いでいた。「土木屋さんはすごいことをやるな」と思っていたら、工事は工務店がおこなったとの事。ということはおそらく、擁壁の奥にある住宅の新築工事を受注するために、安価に築造出来ることを「売り」にしたようだ。幸いにも住宅はこの傾いた擁壁とは離れていて、住宅に被害は見られなかったが、擁壁は相談のとおりであった。

く、再度カチオンを塗るが、又ひび割れる。そんなことの繰り返しをおこなっていたようだ。そもそも、この既製品擁壁は、国交省の認定擁壁だから、施工ルール（認定時の許可基準）に従わない限り、擁壁とは認められない。

L 型の既製コンクリート擁壁を採用しているが、コーナー部が施工ルールに従っていない。本来であれば、コーナー部分は、現場打擁壁或いはコーナー用擁壁を設置すべきだが、L 型を突き合せただけになっており、補強の様子も無い、擁壁の小口面がそのまま見えている。その後ひび割れたから、カチオンで補修したようだ。しかし、ひび割れは収まるはずもな

さらに盛土をおこなった地盤の地耐力も不明のまま  
で、地盤改良もおこなっていないことが判った。も  
ともとは竹藪の斜面だったことから、もとの地盤が良  
いとは限らない。何故、このような工事内容になっ  
てしまうのか???

擁壁のひび割れは、現在も進行している。どなた  
か、有効な補修方法をご存じであれば、アドバイス  
いただけないでしょうか。
